Bollettino di Sorveglianza

ISCHIA

GIUGNO 2018

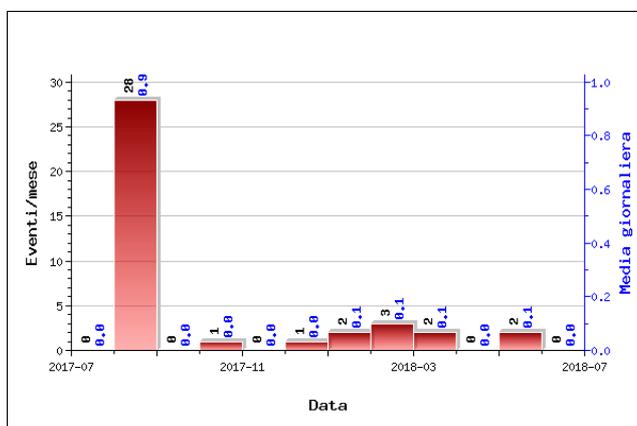
Nel corso del mese di giugno 2018, ad Ischia non sono stati registrati terremoti (Fig. 1.1). L'ultimo evento si è verificato il 28/05/2018 con magnitudo $M_d = 0.7$.

Figura 1.1 – A sinistra numero di eventi registrati ad Ischia nel corso degli ultimi 12 mesi (in totale 39).

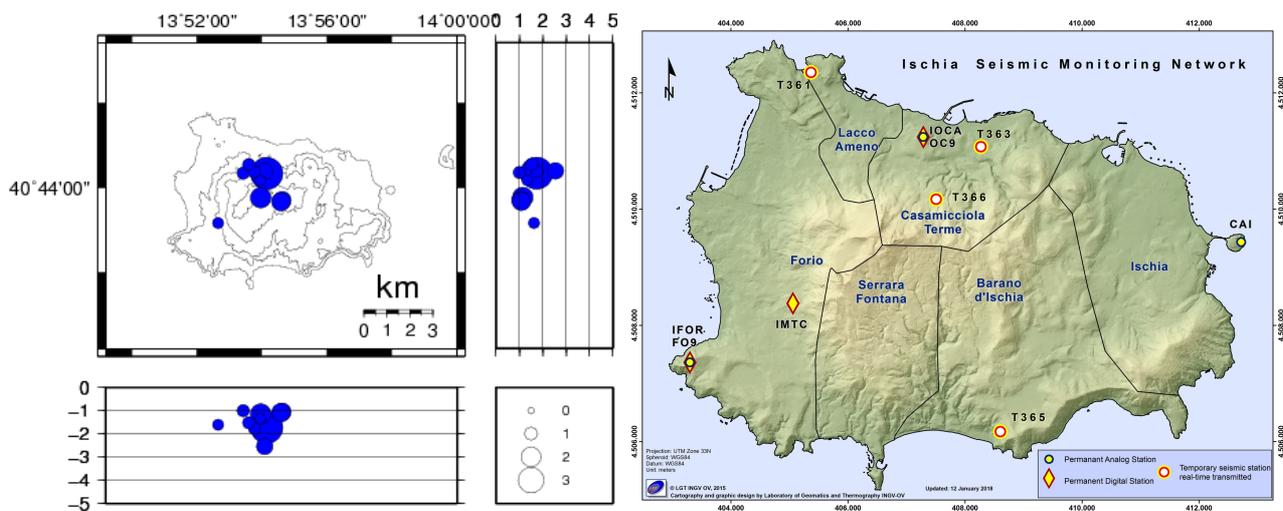
Figura 1.2 - Localizzazioni ipocentrali ad Ischia nel corso degli ultimi 12 mesi. La dimensione dei simboli è proporzionale alla magnitudo, come indicato nel riquadro in basso. A destra è mostrata la mappa con la Rete Sismica di Ischia.

Non si evidenziano trend significativi nei parametri sismologici (Fig. 1.2, 1.3, 1.4, 1.5).

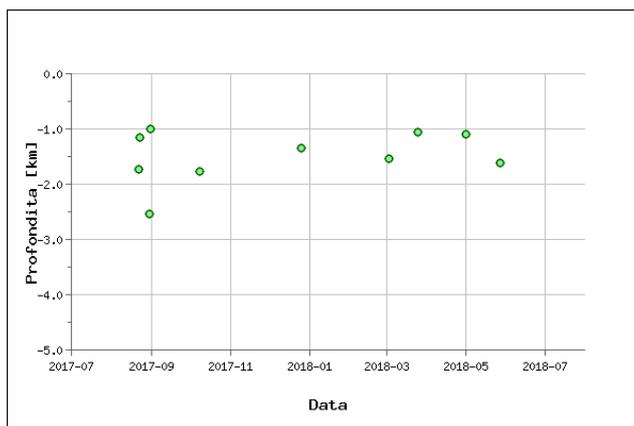
Figura 1.3 - Profondità ipocentrali degli eventi registrati ad Ischia nel corso degli ultimi 12 mesi.

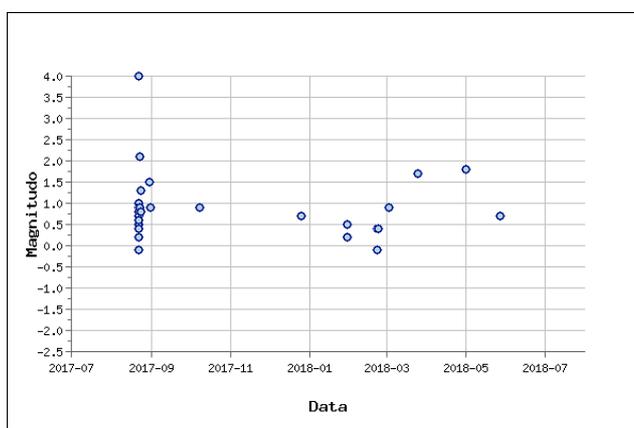
Figura 1.4 - Magnitudo degli eventi registrati ad Ischia nel corso degli ultimi 12 mesi.

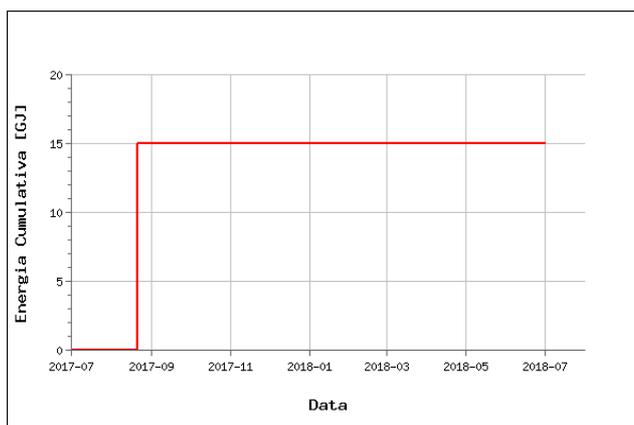
Figura 1.5 - Rilascio cumulativo di energia sismica ad Ischia nel corso degli ultimi 12 mesi).

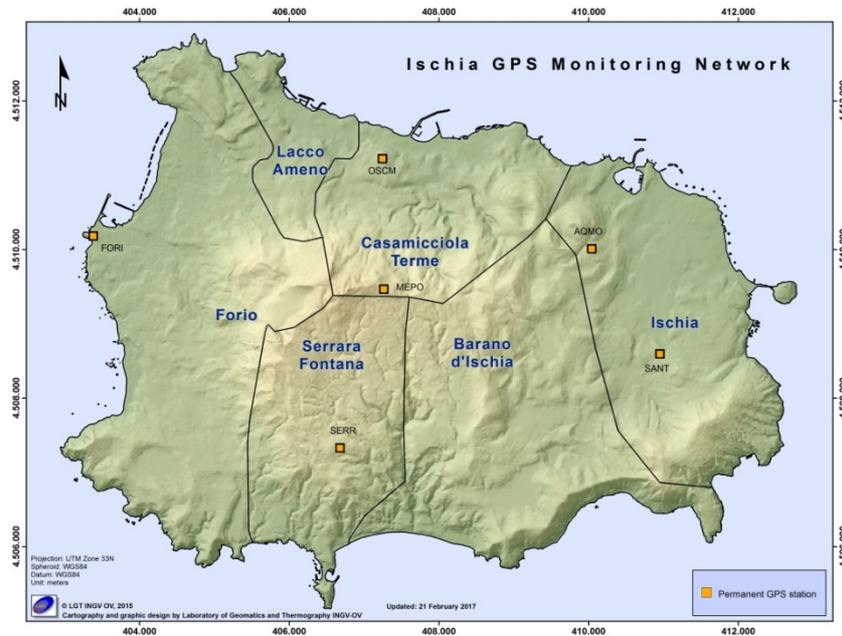
In figura 2.1 è riportata la Rete GPS Permanente operativa ad Ischia.

Figura 2.1 - Rete GPS Permanente di Ischia.

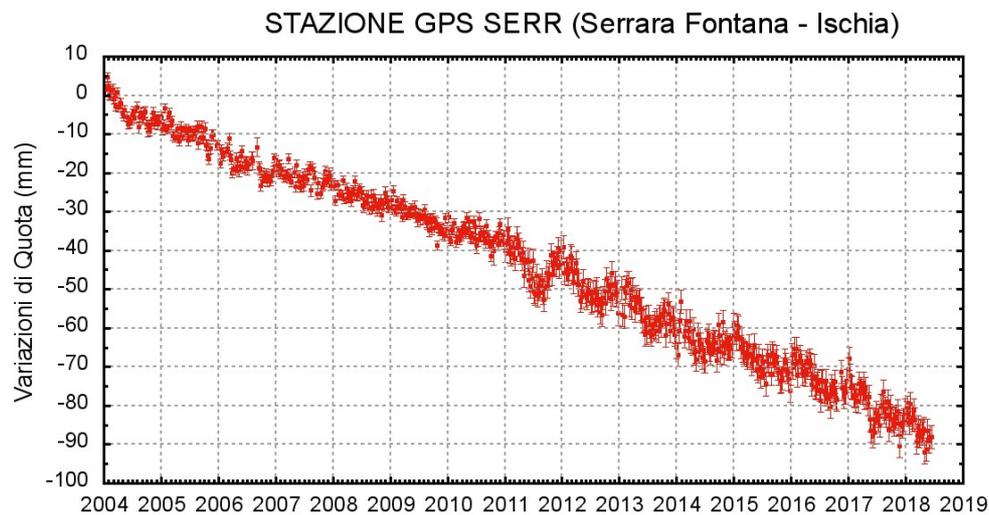
L'analisi delle serie temporali GPS conferma la generale subsidenza dell'isola con valori più elevati nel settore meridionale (Fig. 2.2 e Fig. 2.3).

Figura 2.2 - Serie temporale delle variazioni settimanali in quota della stazione di SERR (Ischia) dal 2004 a giugno 2018.

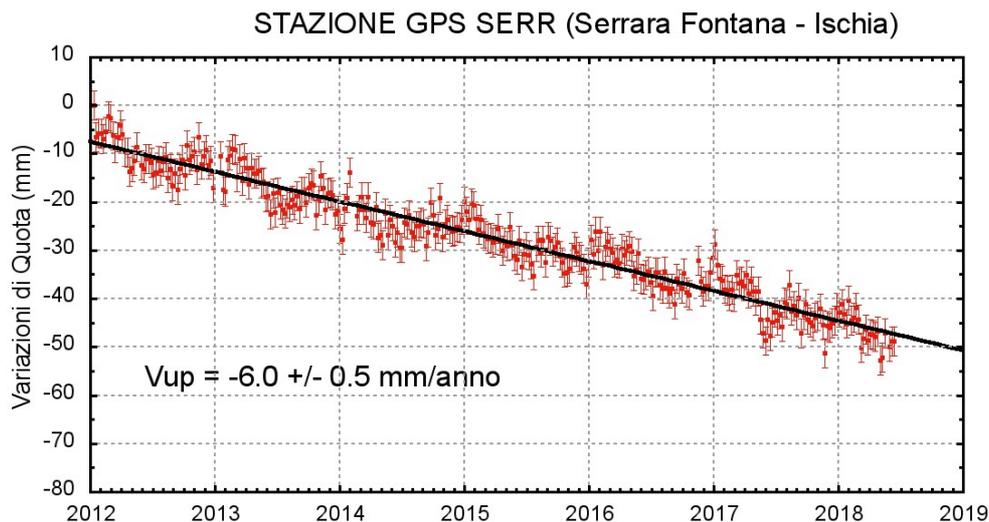
Figura 2.3 - Serie temporale delle variazioni settimanali in quota della stazione di SERR (Ischia) da gennaio 2012 a giugno 2018.

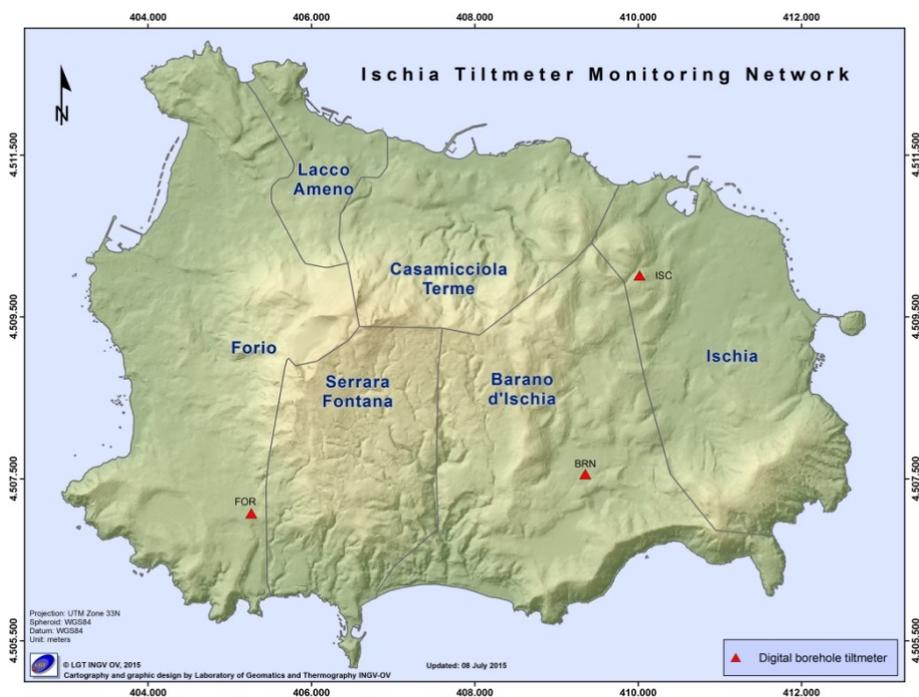
La Rete di Monitoraggio delle inclinazioni del suolo dell’Isola di Ischia consiste in 3 stazioni equipaggiate con sensori digitali da pozzo (ISC, BRN, FOR, installati a 25 m di profondità). (Fig. 2.4)

Figura 2.4 - Rete Tiltmetrica dell’Isola d’Ischia.

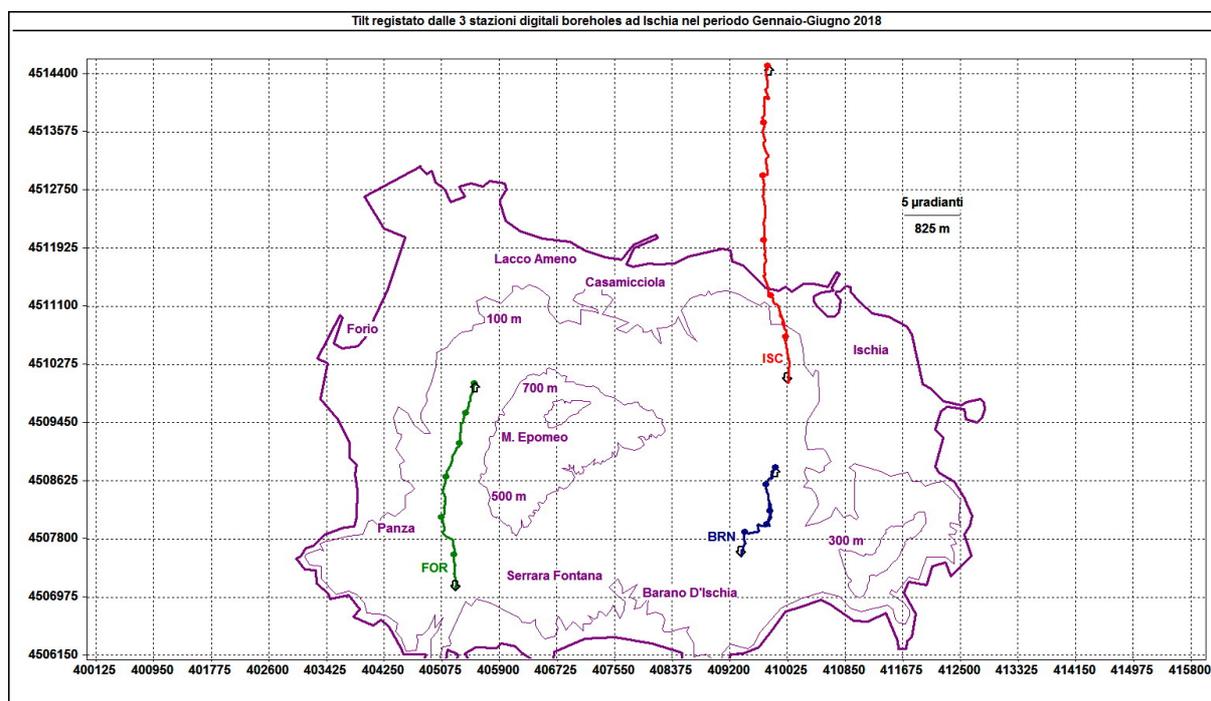
La variazione tiltmetrica osservata ad Ischia nel periodo gennaio-giugno 2018 è riportata in Figura 2.5, che rappresenta l'odografo del tilting registrato ai 3 siti-stazione.

Figura 2.5 – Pattern tiltmetrico osservato ad Ischia nel periodo gennaio-giugno 2018. Il lato di ogni maglia del reticolo equivale a 5 μ radianti o 825 m. I pallini sovrapposti sui vettori tilt indicano l'inizio di ogni mese.

La deformazione relativa ad ogni sito-stazione è rappresentata con segmenti orientati di colore diverso; l'origine di ogni vettore tilt è siglata con il nome del sito stesso ed evidenziata con una freccia puntata verso il basso mentre l'estremo libero è indicato con una freccia puntata verso l'alto. Il verso di ogni vettore indica settori di crosta in abbassamento ed è univocamente definito dal suo estremo libero.

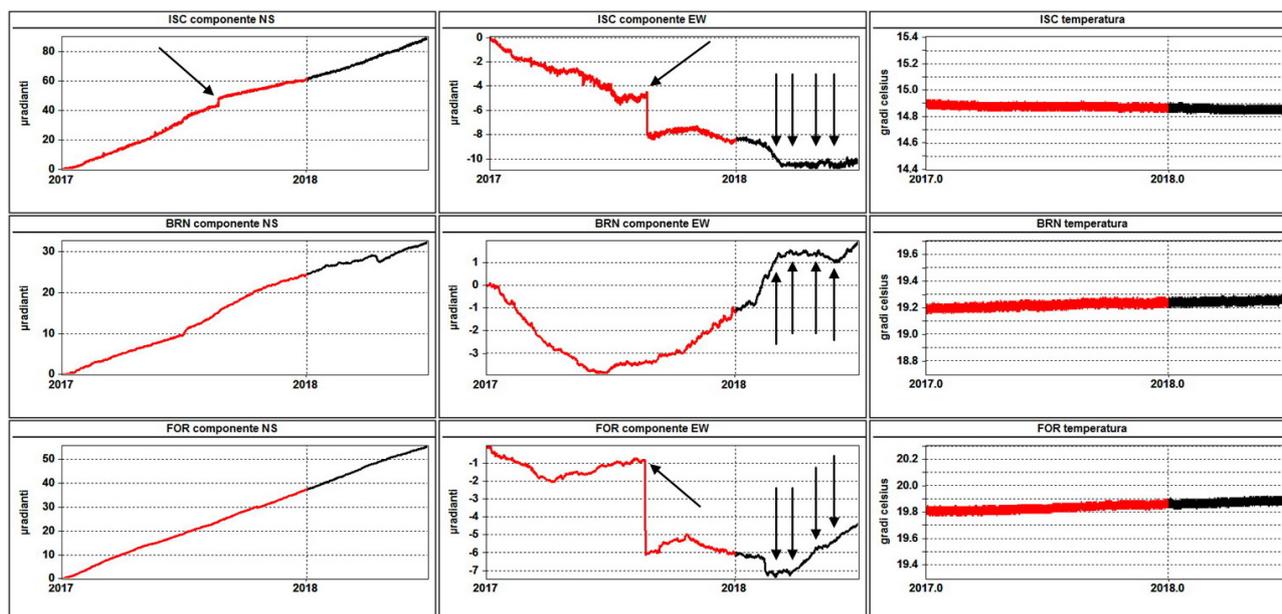
In Figura 2.6 sono riassunti gli andamenti delle componenti tiltmetriche (filtrate dalle periodicità giornaliere) e termica registrate da ognuna delle 3 stazioni borehole.

Per evidenziare la continuità dei segnali, il periodo di tempo rappresentato parte dal 1 gennaio 2017; poiché, inoltre, i segnali acquisiti rappresentano la variazione di tilt, sono stati tutti azzerati a partire da quell'epoca.

Tutte le componenti NS mostrano un trend di inclinazione verso N e quindi un abbassamento del suolo a N delle stesse, mentre le componenti EW delle 2 stazioni FOR e BRN mostrano dagli inizi di febbraio degli scostamenti dal trend “storico”.

Figura 2.6 – Serie temporali dei segnali registrati a partire da gennaio 2017 dalle 3 stazioni “borehole” della Rete Tiltmetrica di Ischia, con sensori ubicati a 25 m di profondità, ordinate dal basso verso l’alto secondo la latitudine. Le prime 2 colonne riportano le componenti NS ed EW in μ radianti i cui valori di tilt crescenti nel tempo indicano rispettivamente la variazione di inclinazione del suolo a N e ad E, mentre la terza colonna riporta la temperatura in $^{\circ}$ C registrata da ogni sensore. In rosso sono riportati i segnali relativi al 2017 mentre in nero sono rappresentati quelli registrati nel 2018.

Le frecce nere inclinate indicano sui segnali il terremoto del 21/8/2017 mentre quelle verticali i 4 eventi sismici del 2 e 25 marzo e del 1 e 28 maggio 2018 (con Md rispettive di 0.9, 1.7, 1.8 e 0.7)

Anche ad Ischia si riscontra inoltre una relazione causale tra terremoti locali e variazioni di tilt, evidenziata graficamente in Fig. 2.6 attraverso le frecce nere sovrapposte ai segnali.

Le frecce inclinate indicano su 3 dei 6 segnali tiltmetrici il tilt cosismico provocato dal terremoto del 21/8/2017 mentre quelle verticali sono relative ai 4 eventi sismici del 2 e 25 Marzo e del 1 e 28 Maggio 2018 (con Md rispettive di 0.9, 1.7, 1.8 e 0.7) che si addensano laddove la deformazione rilevata ad ISC si blocca ad W, quella di BRN si blocca ad E per poi riprendere e quella di FOR subisce un graduale ma marcato incremento verso E.

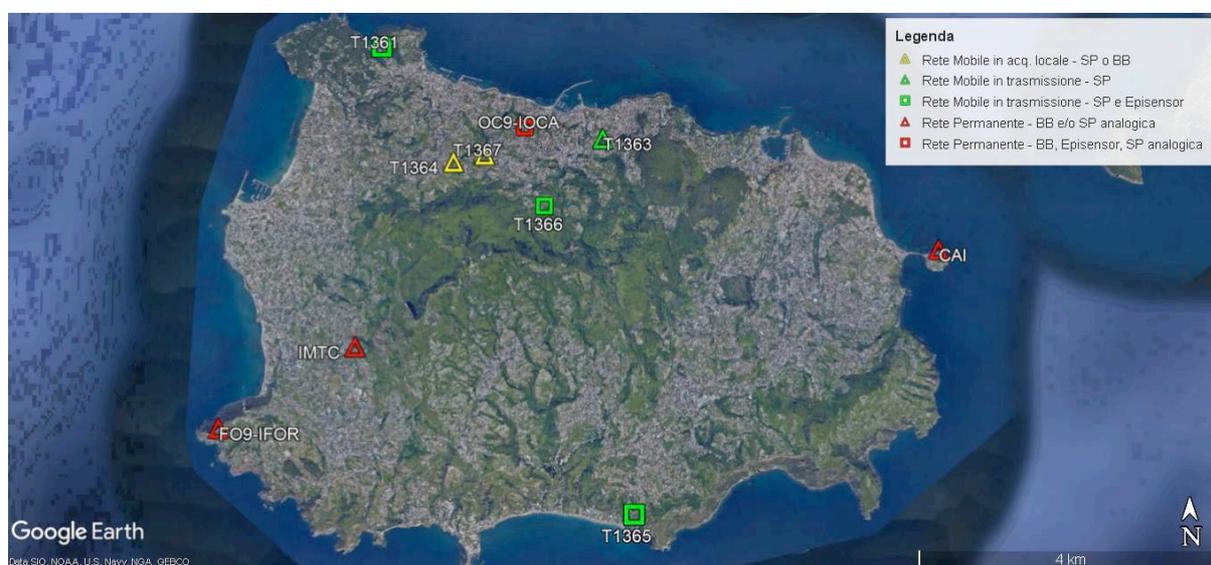
Durante il mese di giugno 2018 sono continuate le attività di controllo e gestione delle stazioni installate sull'isola d'Ischia (Fig.3.1). Gli interventi hanno riguardato prevalentemente il controllo dei sistemi di alimentazione a pannelli solari e la sostituzione di alcune batterie.

Figura 3.1 – Ortofoto Isola d'Ischia. I simboli in rosso identificano le stazioni della rete permanente dell'Osservatorio Vesuviano; i simboli in giallo (acquisizione locale) e in verde (in trasmissione) identificano le stazioni temporanee della rete mobile attualmente in funzione. Per la T1365 e T1366 (quadrati in verde) è presente sia il sensore a corto periodo che l'accelerometro. Il simbolo in bianco è relativo alla stazione T1362 disinstallata il giorno 3-10-2017.
